FSN 88200497

**URGENT – Notification de sécurité produit**  
**Notice corrective de matériel médical**

**Application logicielle Tumor LOC des scanners GEMINI GXL 16 coupes, GEMINI LXL,  
GEMINI TF 16 coupes, GEMINI TF 64 coupes, GEMINI TF Ready, GEMINI TF Base,  
GEMINI TF Big Bore**

**Erreurs logicielles de l'application Tumor LOC**

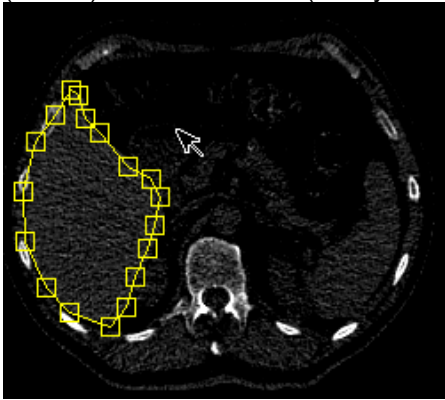
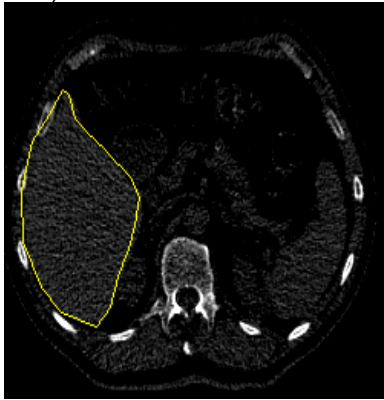
<b>DESCRIPTION DU PROBLÈME (Problème n°1)</b>	<p>Lorsqu'un contour unique est enregistré en mode Edit (Modifier), l'application Tumor LOC n'enregistre pas le contour au bon emplacement. Le contour est enregistré au même emplacement que la coupe correspondant au dernier contour dessiné pour la dernière région d'intérêt (ROI) de la liste de ROI.</p> <p>Un contour mal placé entraîne alors un isocentre mal placé ou une taille de champ incorrecte.</p> <p>Cela se produit lors de l'utilisation des commandes Save (Sauvegarder), Exit (Quitter) ou SendToLaser (Envoyer au laser).</p> <div data-bbox="483 1406 930 1803">

</div> <p>Mode Edit (Modifier) activé (Modifier)désactivé</p> <div data-bbox="943 1406 1329 1803">

</div> <p>Mode Edit</p>
<b>RISQUES LIÉS AU PROBLÈME (Problème n°1)</b>	<p>Lors du dessin des contours pour une région d'intérêt, un contour unique est conservé en mode Edit (Modifier) et le logiciel n'oblige pas l'utilisateur à quitter le mode Edit (Modifier) avant de pouvoir procéder à l'enregistrement. En enregistrant</p>

<p>de cette manière, le logiciel place, à tort, le contour à l'emplacement ou aux emplacements du dernier contour de la dernière ROI définie dans la liste de ROI. Un contour mal placé entraîne alors un isocentre mal placé ou une taille de champ incorrecte. Si ce problème n'est pas identifié lors du processus de planification de traitement, cela risque d'entraîner l'irradiation d'un tissu sain ou l'absence d'irradiation d'un tissu malade.</p>
<p><b>ACTION À METTRE EN ŒUVRE PAR LE CLIENT / UTILISATEUR (Problème n°1)</b>  <b>ACTION À METTRE EN ŒUVRE PAR LE CLIENT / UTILISATEUR (suite du problème n°1)</b></p>	<p>Conservez un exemplaire de cette lettre avec le Manuel d'utilisation de votre équipement et suivez ces instructions supplémentaires jusqu'à ce que l'action corrective logicielle soit installée.</p> <p>Avant de procéder à un enregistrement, assurez-vous qu'aucun contour ne se trouve en mode Edit (Modifier). Pour quitter le mode Edit (Modifier) :</p> <ol style="list-style-type: none"> <li>1. Dans l'étape "Organs" (Organes), accédez au panneau "Draw/Edit Organ" (Dessiner/Modifier des organes).</li> <li>2. Sélectionnez l'outil Edit (Modifier) si celui-ci n'est pas déjà sélectionné :</li> </ol>

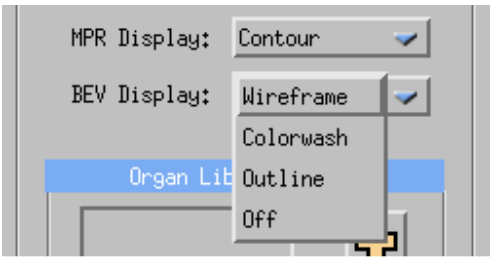
<b>DESCRIPTION DU PROBLÈME</b> <b>(Problème n°2)</b>	<p>Lorsque la région d'intérêt (ROI) est affichée dans le visualiseur BEV (Beam's Eye View) en mode Outline (Contours), la couleur de la ROI est modifiée sur les visualiseurs de reconstruction multiplanaire mais sur dans les visualiseurs BEV.</p>

<b>RISQUES LIÉS AU PROBLÈME</b> <b>(Problème n°2)</b>	<p>Une ROI colorée de manière incorrecte sur le visualiseur BEV pourrait être utilisée pour créer un plan de traitement de radiothérapie ciblant la mauvaise ROI. Ce problème risque d'entraîner l'irradiation d'un tissu sain ou l'absence d'irradiation d'un tissu malade.</p>

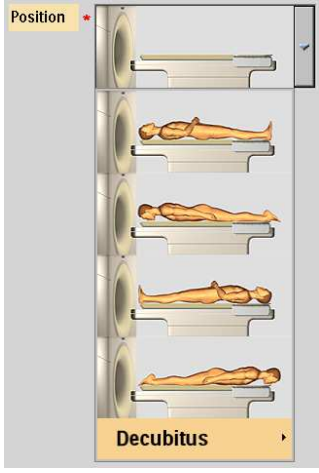
<p><b>DESCRIPTION DU PROBLÈME</b> (suite du problème n°3)</p>	<p style="text-align: center;">Pieds en premier, décubitus dorsal/Droite sur gauche</p> <p>L'utilisateur sélectionne les orientations du patient dans la fenêtre de données patient :</p> <div style="text-align: center;">

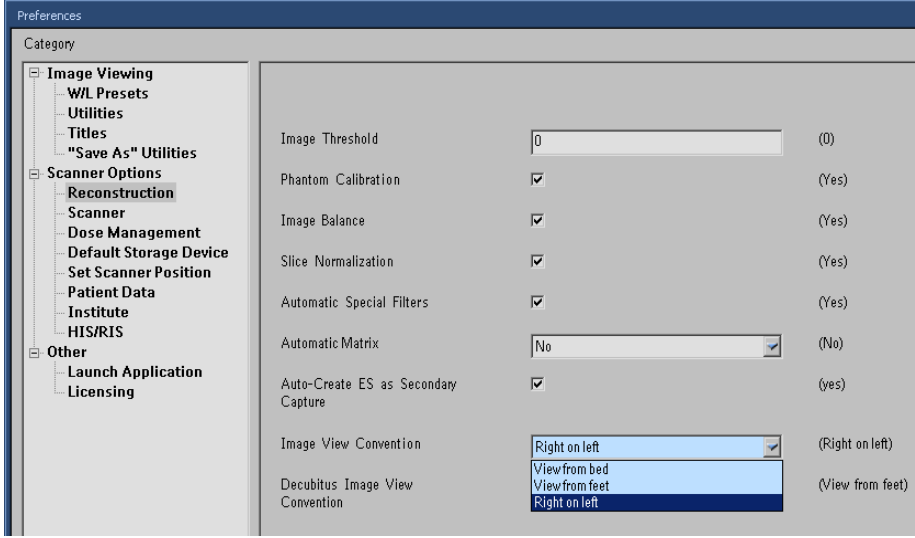
<p>2. Les séries synchronisées sont chargées seules ou avec une série non synchronisée dans l'application Tumor LOC.</p> <p>3. Une pile de données de projection d'intensité est générée et sauvegardée sur le disque.</p> <p>La pile de données résultante est inversée et libellée de manière incorrecte de gauche à droite lorsqu'elle s'affiche sur un visualiseur.</p>
<b>RISQUES LIÉS AU PROBLÈME</b> <b>(Problème n°3)</b>	<p>Si la pile de données de projection d'intensité inversée est utilisée dans un système de planification de traitement de radiothérapie pour planifier directement le traitement, cette situation risque d'entraîner l'irradiation involontaire d'un tissu sain et/ou l'absence d'irradiation de la lésion cible.</p>
<b>ACTION À METTRE EN ŒUVRE PAR LE CLIENT / UTILISATEUR</b> <b>(Problème n°3)</b>	<p>Conservez un exemplaire de cette lettre avec le Manuel d'utilisation de votre équipement et suivez ces instructions supplémentaires jusqu'à ce que l'action corrective logicielle soit installée.</p> <p>Ce problème peut être évité de plusieurs manières :</p>
